Kerkorgels en binnenklimaat

Nederland telt ruim 1200 monumentale kerkorgels – een unicum in de wereld. De kostbare instrumenten hebben echter regelmatig te lijden van de verwarming in de kerk. De temperatuur die bezoekers behaaglijk vinden, is verre van ideaal voor orgels. Maar de luchtvochtigheid – die sterk samenhangt met de temperatuur – speelt een nog veel belangrijkere rol. In deze brochure staat hoe schade als gevolg van een ongunstig binnenklimaat ontstaat en wat de beste strategie is om het orgel zo goed mogelijk te bewaren. Het creëren van een optimale situatie is altijd maatwerk.

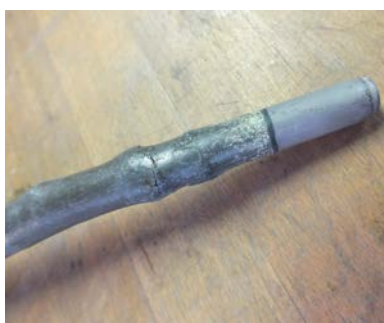
Corrosie van een loden orgelpijp (bron: Flentrop)

De metalen die gebruikt worden in orgels zijn lood, tin, koper, (fosfor)brons, messing en ijzer. Loden en tinnen pijpwerk kan corroderen bij een bepaalde combinatie van zuurstof, koolstof-

dioxide, water (relatieve luchtvochtigheid!) en azijnzuur. Bronnen van azijnzuur zijn vaak nieuw ingebrachte houten onderdelen of vervangingen, en de gebruikte houtlijm.

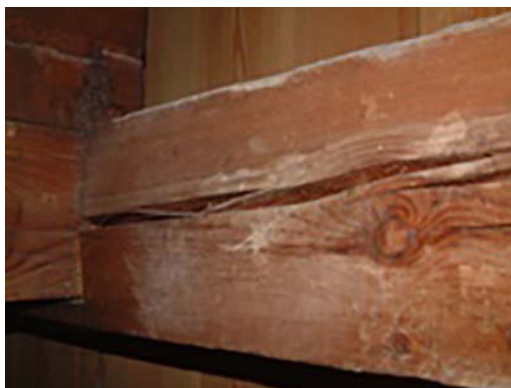
Gescheurd hout (bron: Flentrop)

Voor het behoud van het orgel is het belangrijk dat de relatieve vochtigheid in de kerk binnen een bepaalde bandbreedte blijft. Daarbij zijn langdurige grote schommelingen – vaak seizoensgebonden – schadelijker dan korte. Wanneer bij twee à drie weken strenge vorst de kerkrimte constant op een hoge temperatuur wordt gehouden zal de relatieve luchtvochtigheid sterk dalen en zullen bijvoorbeeld de dünnere houten onderdelen van het orgel uitdrogen, maar de dikkere onderdelen alleen aan het oppervlak en niet in de kern. Hierdoor ontstaat een spanningsverschil. Dit zorgt ervoor dat het hout vervormt; het trekt krom en kan zelfs scheuren.

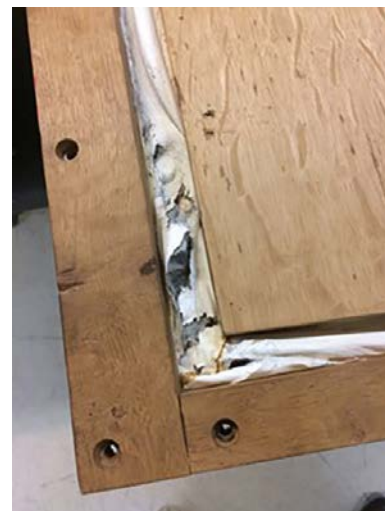
Gescheurd leer (bron: Reil)

Leer wordt vooral gebruikt voor het winddicht maken van naden van bewegende onderdelen. Vanwege de soepelheid gaat het vaak om geprepareerd schapen-, rund-, geiten- of hertenleer. Bij een lage relatieve luchtvochtigheid zal het leer bros en minder soepel worden. Bewegende leren onderdelen zullen hierdoor scheuren.

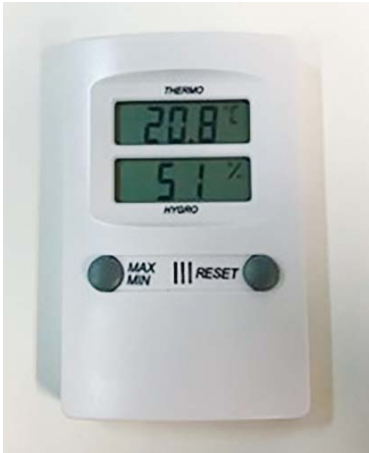
Hygrometer (bron: Reil)

- Wat, waar, hoe en hoe lang te meten (temperatuur en relatieve luchtvochtigheid, bij/binnen orgel en kerk, en een heel jaar).
- Hoe de gegevens te interpreteren.
- Welke mogelijke acties te ondernemen zijn.

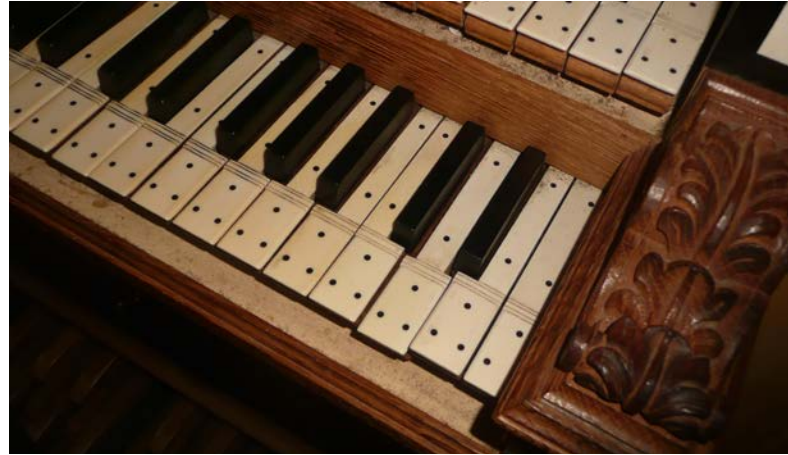
Verzakt klavier

- De toetsen in het manuaal golven. Dit komt doordat in droge of vochtige perioden de houten abstracten gaan werken. Zij worden langer of korter, maar niet alle in dezelfde mate.
